Ecohidrología para mejorar el gerenciamiento de agua potable y la resiliencia de ecosistemas ante el cambio climático – Caso de estudio del Río Likus, Región Atlántica Norte de Nicaragua.

Osnar Mondragón Grios ¹

¹Centro para la Investigación de Recursos Acuáticos de Nicaragua, Universidad Nacional Autónoma de Nicaragua, Managua Nicaragua.

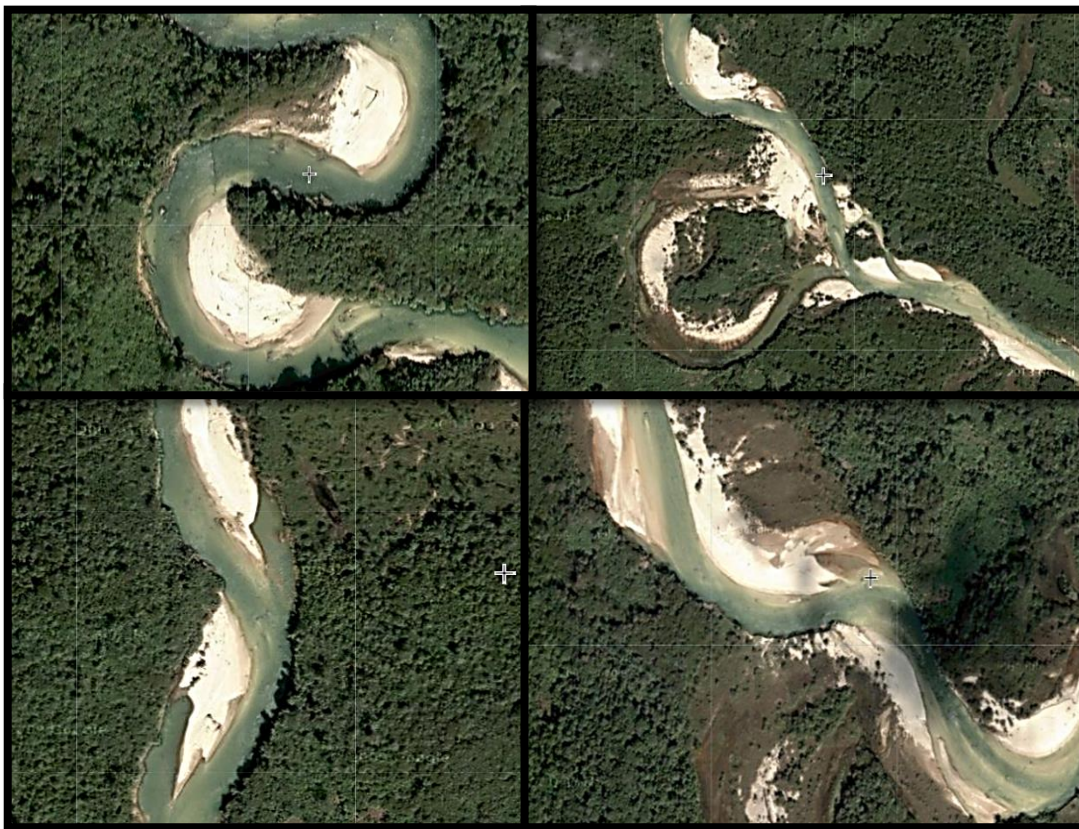
Figura 3. Elementos de la hidrogeomorfología y cobertura vegetal natural en el Río Likus, Fuente: modified Hansen / UMD / Google/ USGS / NASA image.

Las figuras siguientes muestran una comparativa entre el estado natural del Río

Likus (Figura 3) versus la zona crítica identificada por el índice IHC (Figura 4). Mientras que en la Figura 3 se observan condiciones naturales propios de un ecosistema fluvial, incluyendo elementos físicos de la hidromorfología como meandros, codos, y lagunas intermitentes, también se observa una densa vegetación a lo largo y ancho del canal del Río Likus. En la Figura 4 se observa la disminución drástica en la vegetación ribereña, el cual es un recurso explotado por la población tanto longitudinal como a lo ancho de las márgenes del Río Likus, en la zona cercana al poblado de Sisin.

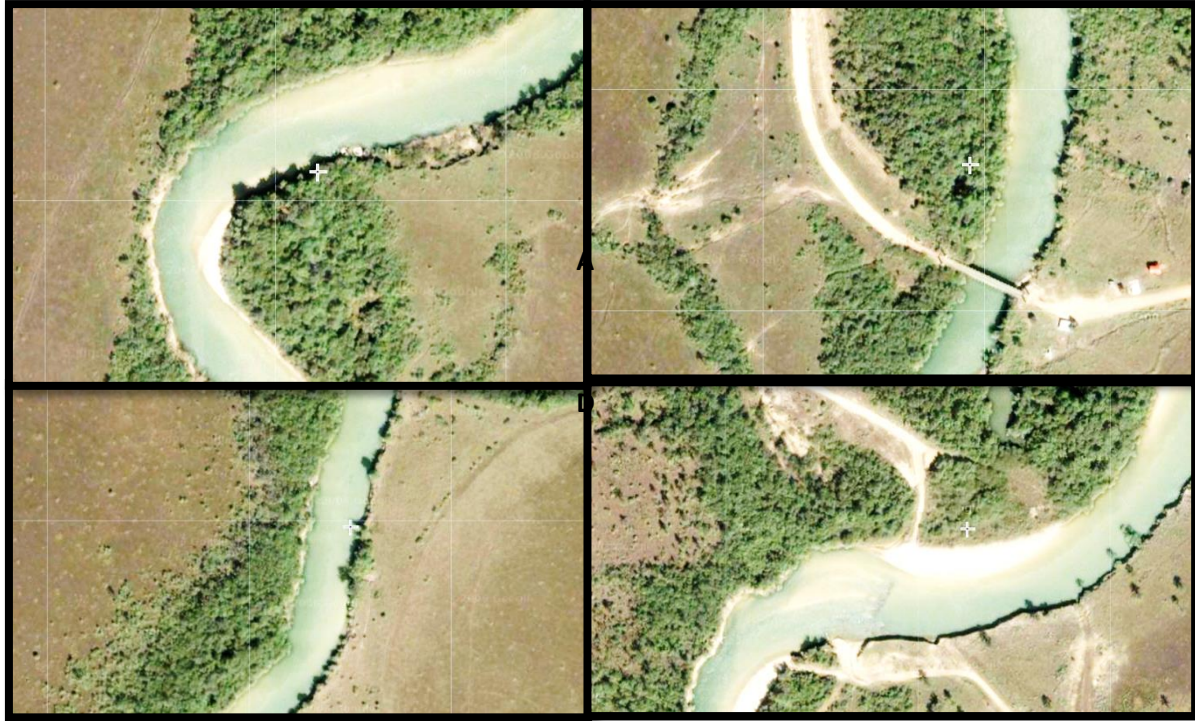
Figura 4. Elementos de la hidrogeomorfología y cobertura vegetal afectada en el Río Likus, Fuente: imagen modificada de Hansen / UMD / Google/ USGS / NASA.

Las proximidades al poblado de Sisín (cercano a las obras de captación de agua del proyecto) fueron identificadas como las partes críticas del sistema fluvial en donde se observaron las mayores amenazas, tales como la ausencia de vegetación ribereña, incremento de escorrentía debido a la urbanización de zonas aledañas, movilidad y transporte de sedimentos alterados por los puentes, estructuras de captación de agua y vados para el cruce de vehículos durante la época seca. La falta de alcantarillado sanitario también representa un riesgo de contaminación bacteriológica en las proximidades de las obras de captación, sobre todo tomando en cuenta que los volúmenes de aguas residuales irán aumentando con el crecimiento poblacional.
